# Väylärakenteiden valtakunnallinen kiviaines- ja geosynteettitutkimus

Vuoden 2017 tutkimukset

Liikenneviraston tutkimuksia ja selvityksiä 40/2018

Liikennevirasto

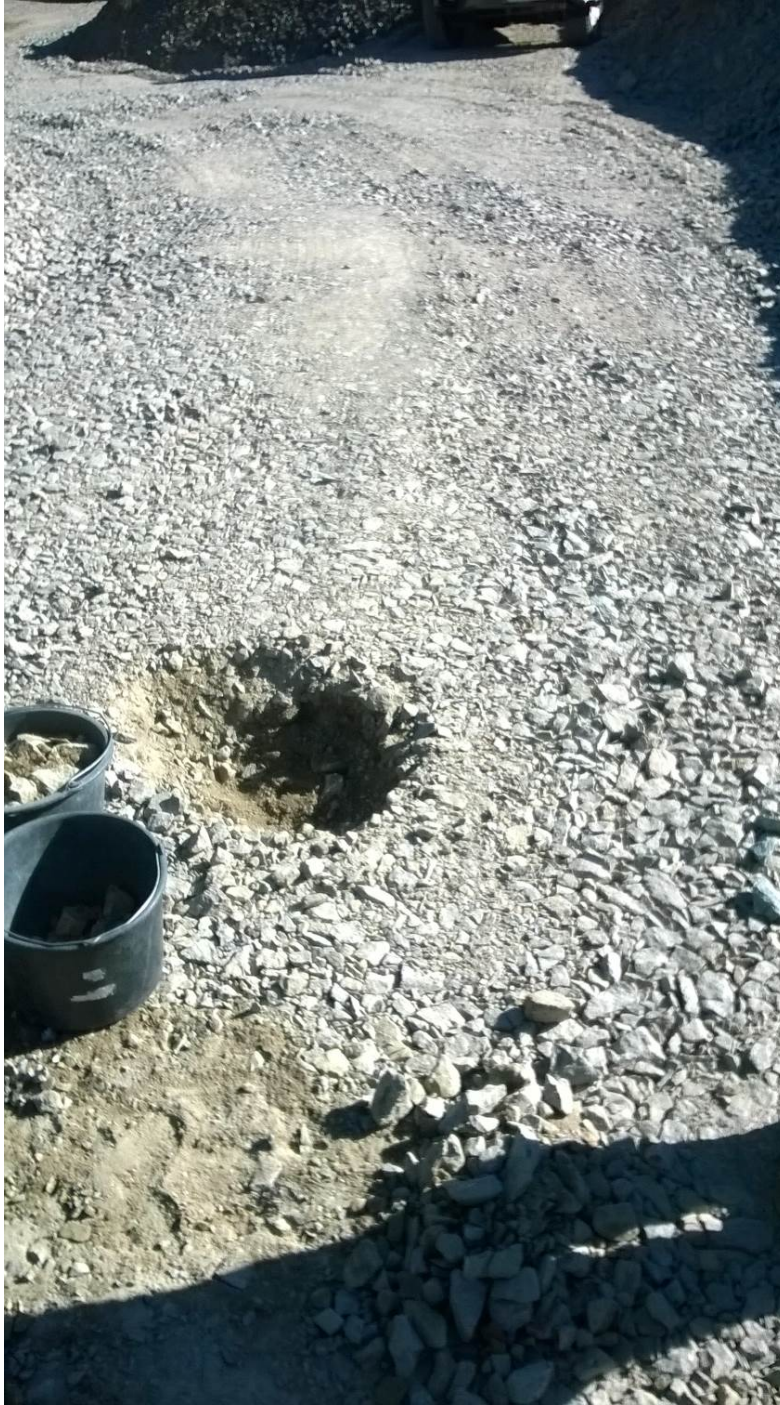
*Kuva 4. Radan välikerrokseen kaivettu koekuoppa. Kuopan halkaisija on noin 800 mm ja syvyys noin 250 mm.*

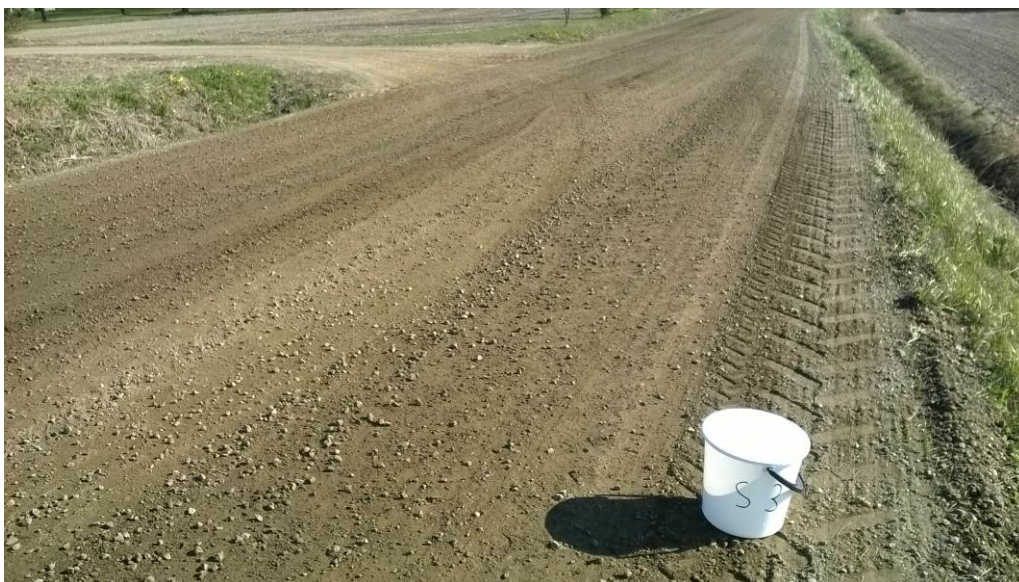
Aluevastaavan mukaan alueurakan SA kohteessa 1 tehtiin keväällä kelirikkokorjausta. Kuvassa 8 on esitetty tyypillinen sorastuksen lopputulos kohteessa. Tien reunassa näkyy edelleen tien pintaan ennen sorastusta muodostunut hienorakeinen, pintakeli-rikkoriskiä aiheuttava kerros. Kelirikkokorjaus on onnistunut varsin hyvin, kuten tut-kittujen näytteiden rakeisuuskäyristä kuvassa 9 voidaan havaita. Sorastusmurskeen laatutietoja ei ollut tutkimuksen käytettävissä vertailua varten.

Kuva 8. Soratien pinta alueurakan SA kohteessa 1.

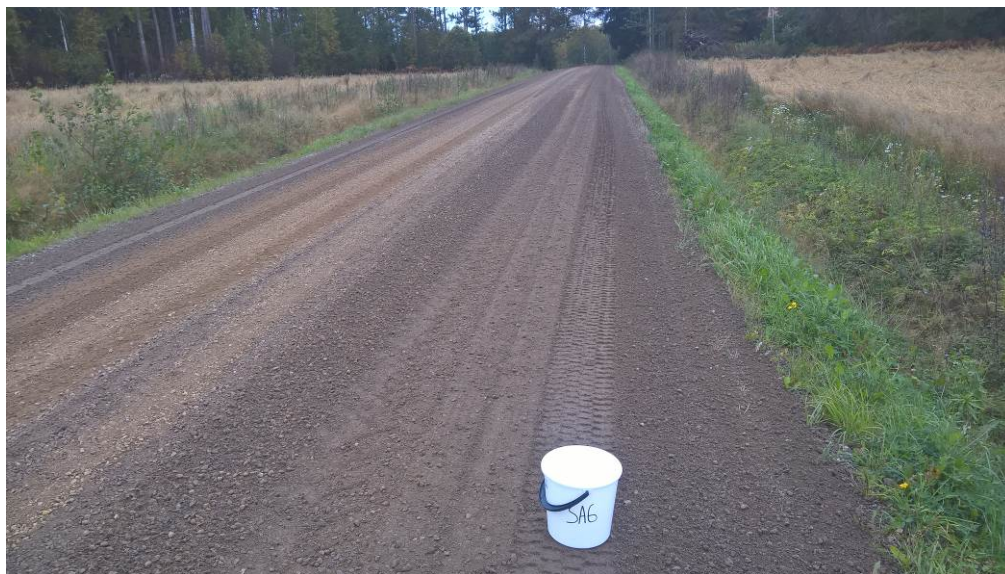
Alueurakan SA kohteessa 2 tehtiin tavanomaista syyssorastusta. Kuvassa 10 on esitetty tyypillinen sorastuksen lopputulos kohteessa. Tutkittujen näytteiden rakeisuuskäyrien perusteella (kuva 11) hienoainesmäärä alittaa aavistuksen verran vaatimuksen, mutta muutoin tien pinnan materiaalin rakeisuus on varsin hyvä. Lopputulos saataisiin paremmaksi, jos tien pinta olisi tiivistetty esim. rengasjyrällä. Sorastusmurskeen laatutietoja ei ollut tutkimuksen käytettävissä.

Kuva 10. Soratien pinta alueurakan SA kohteessa 2.

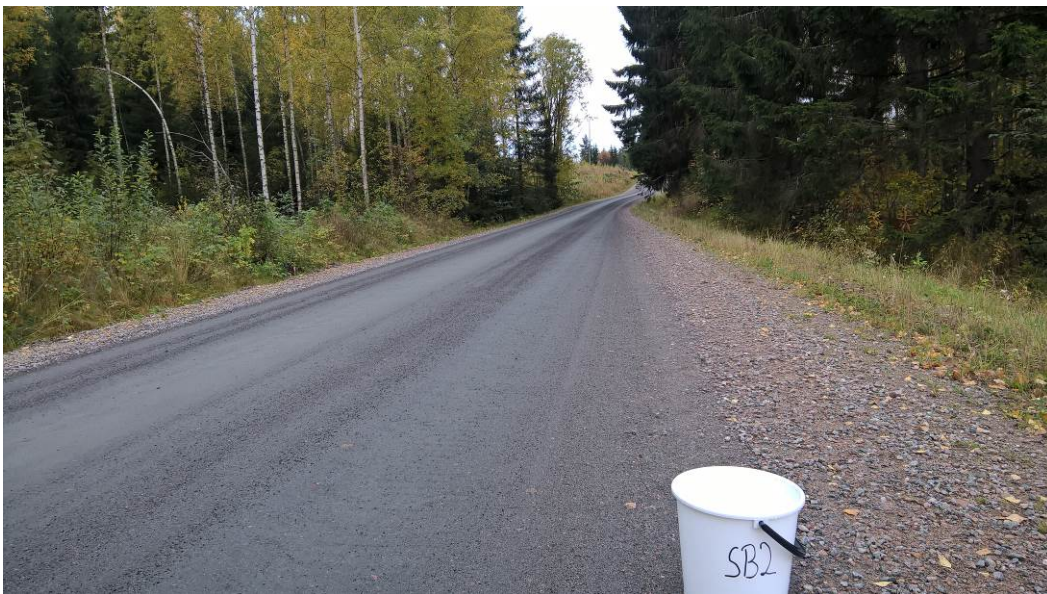
Alueurakan SB kohteessa 1 tehtiin tavanomaista syyssorastusta. Kuvassa 12 on esitetty tyypillinen sorastuksen lopputulos kohteessa. Sorastusmurskeen laatutietoja ei ollut tutkimuksen käytettävissä. Kohteessa on näytteenoton yhteydessä tehtyjen havaintojen perusteella käytetty varsinaisen sorastusmurskeen lisäksi jotakin hienorakeisempaa materiaalia sitomaan tien pintaa. Tutkittujen näytteiden rakeisuuskäyrien perusteella (kuva 14) tien pinnan materiaalin rakeisuus on vaaditulla alueella. Kaikista sorastustoimenpiteistä ei toisaalta ole täyttä varmuutta. Kuvassa 13 näkyy, että sorastusmurskeen karkeita rakeita on lentänyt jo merkittävässä määrin ojaan, joten on oletettavaa, että pintaa sitovan hienomman murskeen levittämiseltä olisi välttytty, jos alkuperäisen sorastuksen yhteydessä olisi tehty muokkaus-, homogenisointi- ja tiivistystoimenpiteet suunnitelmallisesti ja huolellisesti.

Kuva 12. Soratien pinta alueurakan SB kohteessa 1.

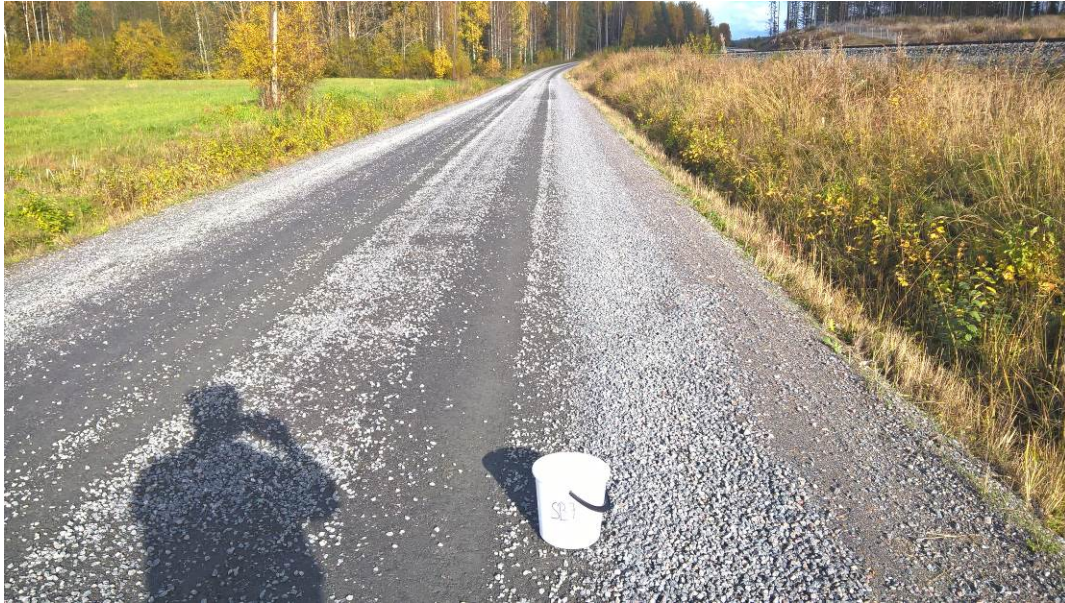
Alueurakan SB kohteessa 2 tehtiin syyssorastusta. Kuvassa 15 on esitetty tyypillinen sorastuksen lopputulos kohteessa. Sorastusmurskeen laatutietoja ei ollut tutkimuksen käytössä. Tutkittujen rakeisuusnäytteiden tulokset on esitetty kuvassa 16. Näytteenoton yhteydessä tehtyjen havaintojen perusteella sorastettu tieosa on todennäköisesti kärsinyt pintakelirikko-ongelmista. Ratkaisuna on käytetty oletettavasti karkeaa mursketta, koska tutkittujen näytteiden rakeisuuskäyrät ovat pääosin roikkuvia. On todennäköistä, että suuri osa pintaan levitetystä karkeasta murskeesta lentää ojaan. Tässäkin kohteessa lopputulos olisi oleellisesti parempi, jos muokkaus-, homogenisointi- ja tiivistystoimenpiteet olisi tehty asianmukaisesti.

Kuva 15. Soratien pinta alueurakan SB kohteessa 2.

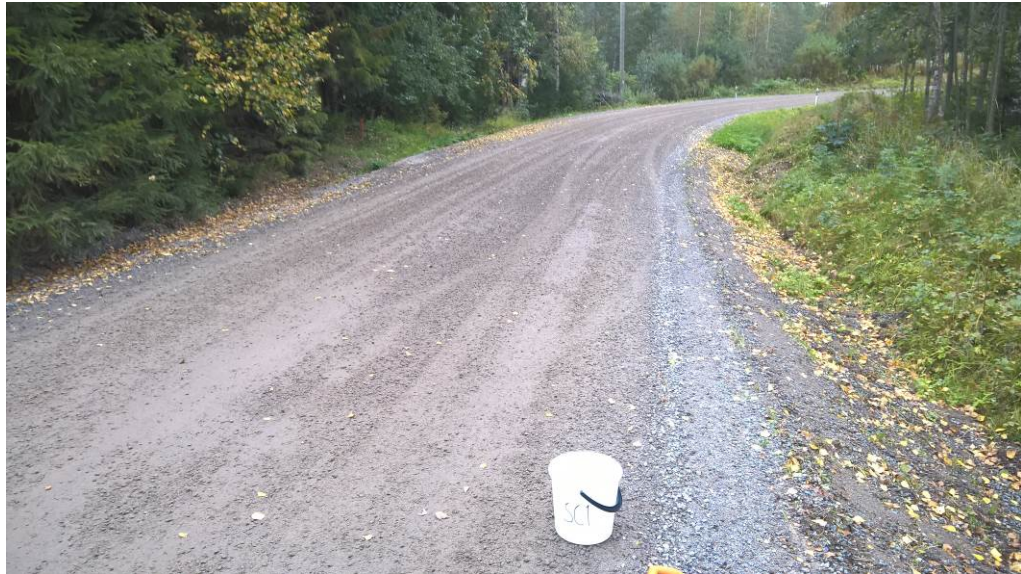
Alueurakan SC kohteessa 1 tehtiin aluevastaavan mukaan normaalia syyssorastusta. Kuvassa 17 on esitetty tyypillinen sorastuksen lopputulos kohteessa. Tutkittujen rakeisuusnäytteiden (kuva 18) perusteella tien pinnassa on hieman liian vähän pintaa sitovaa hienoaainesta. Näin ollen tien pinta myös näyttää aavistuksen irtonaiselta.

Kuva 17. Soratien pinta alueurakan SC kohteessa 1.

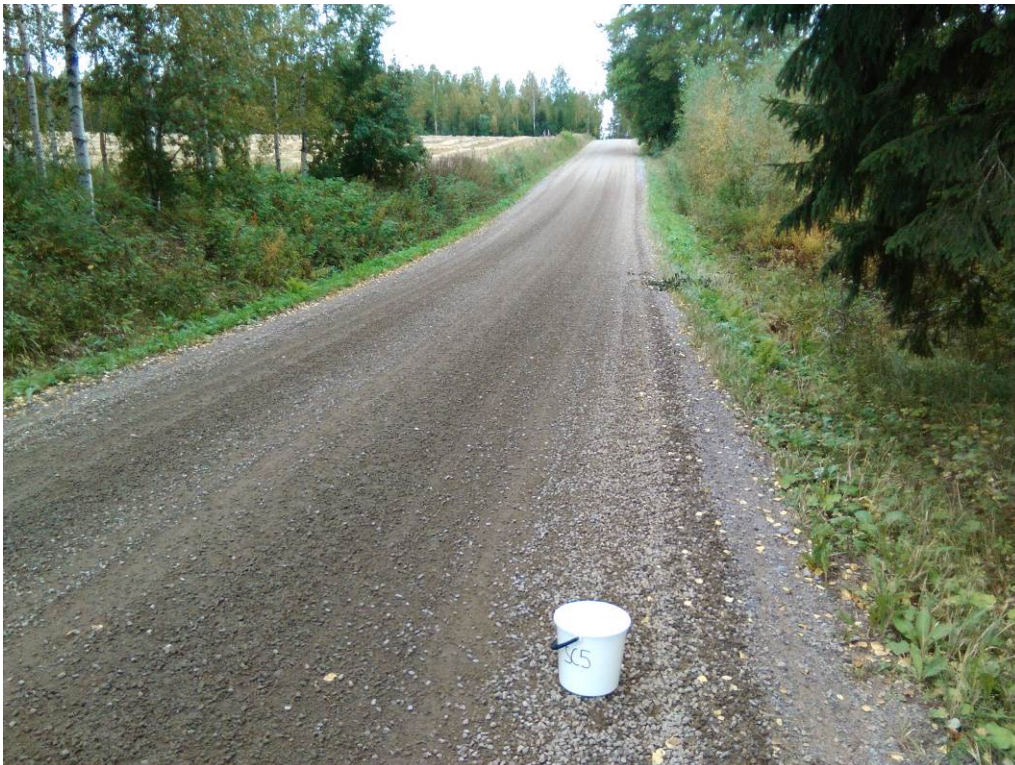
Alueurakan SC kohteessa 2 tehtiin aluevastaavan mukaan normaalia syyssorastusta. Kuvassa 20 on esitetty tyypillinen sorastuksen lopputulos kohteessa. Tutkittujen rakeisuusnäytteiden (kuva 21) perusteella tien pinnassa on hieman liian vähän pintaa sitovaa hienoainesta. Tien pinta myös näyttää huonosti sitoutuneelta. Pintaan on lisätty melko karkearakeista mursketta, kuten sorastusmurskeen tyyppirakeuskäyrästä kuvassa 22 (sininen käyrä) havaitaan. Tien pinnan rakeisuus taas on lähempänä vaadittua ohjealuetta, vaikka kohteessa ei ole tehty ainakaan tiivistystoimenpiteitä sorastuksen jälkeen (kuva 22 vihreä käyrä).

Kuva 20. Soratien pinta alueurakan SC kohteessa 2.

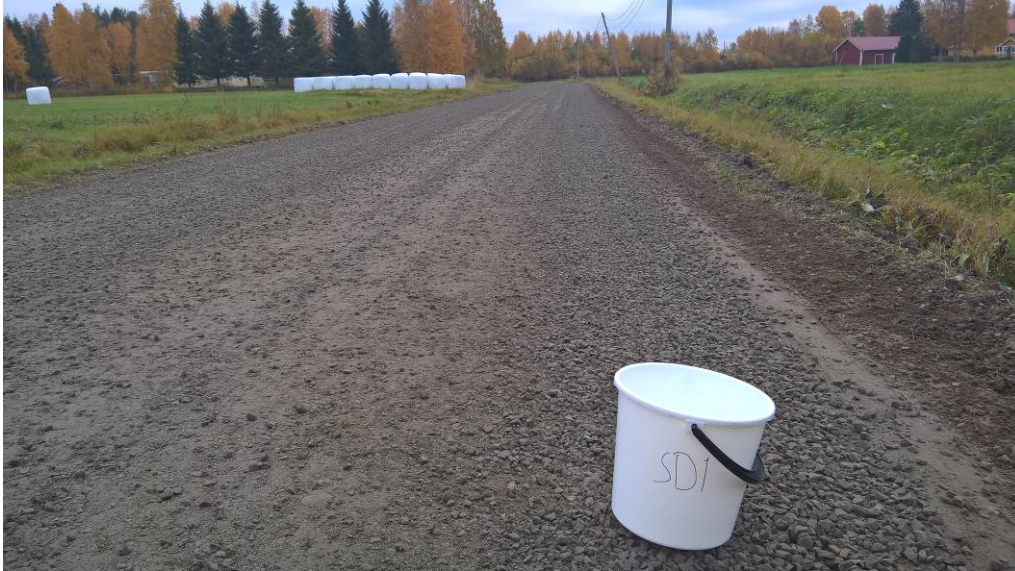
Alueurakan SD kohteessa 1 tehtiin aluevastaavan mukaan normaalia syyssorastusta. Kuvassa 23 on esitetty tyypillinen sorastuksen lopputulos kohteessa. Tutkittujen rakeisuusnäytteiden (kuva 24) perusteella tien pinnassa on osassa näytteitä hieman liian vähän pintaa sitovaa hienoaainesta. Tien pinta myös näyttää huonosti sitoutuneelta.

Kuva 23. Soratien pinta alueuran SD kohteessa 1.

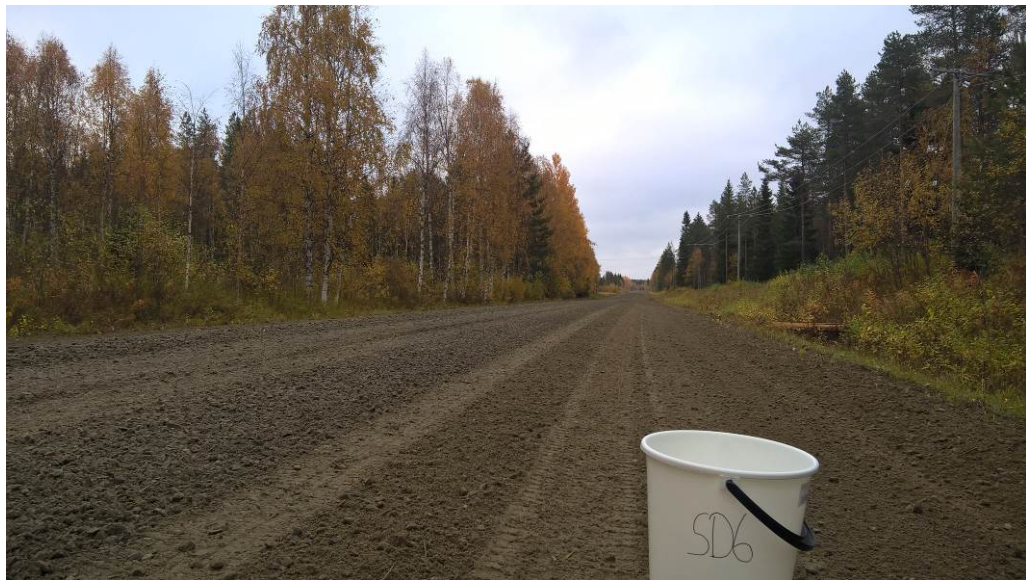
Alueurakan SD kohteessa 2 tehtiin normaalia syyssorastusta. Kuvassa 26 on esitetty tyypillinen sorastuksen tilanne näytteenottohetkellä. Sorastustoimenpiteet olivat käynnissä näytteenoton aikana. Tutkittujen rakeisuusnäytteiden (kuva 27) perusteella sorastusmateriaali täyttää vaatimukset.

Kuva 26. Soratien pinta alueurakan SD kohteessa 2.

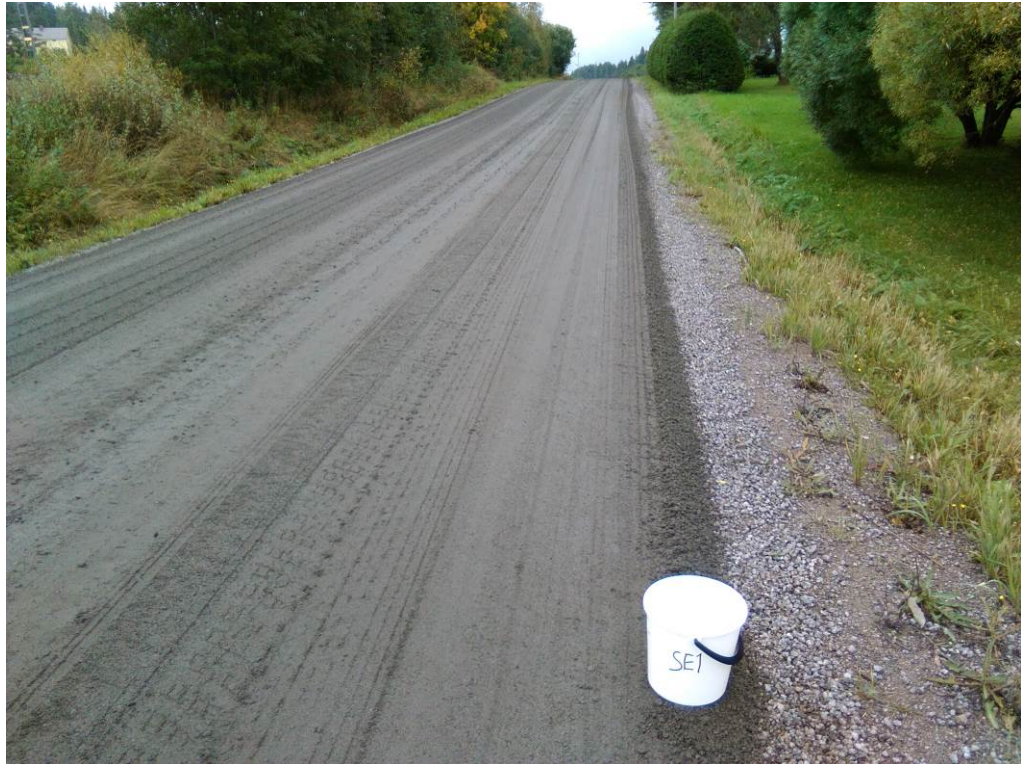
tännössä yhteneväiset. Kohde osoittaa mainiosti sen, että käytettävän sorastusmurskeen lisäksi tarvitaan huolella suunniteltuja ja tehtyjä sorastustoimenpiteitä. Kuten kuvasta 29 huomataan, on kohteessa sorastuksen lisäksi muokattu ja tiivistetty tien pinta asianmukaisesti, jolloin lopputuloksena saavutetaan tasalaatuinen ja sitoutunut kulutuskerros.

Kuva 29. Soratien pinta alueuran SE kohteessa 1.

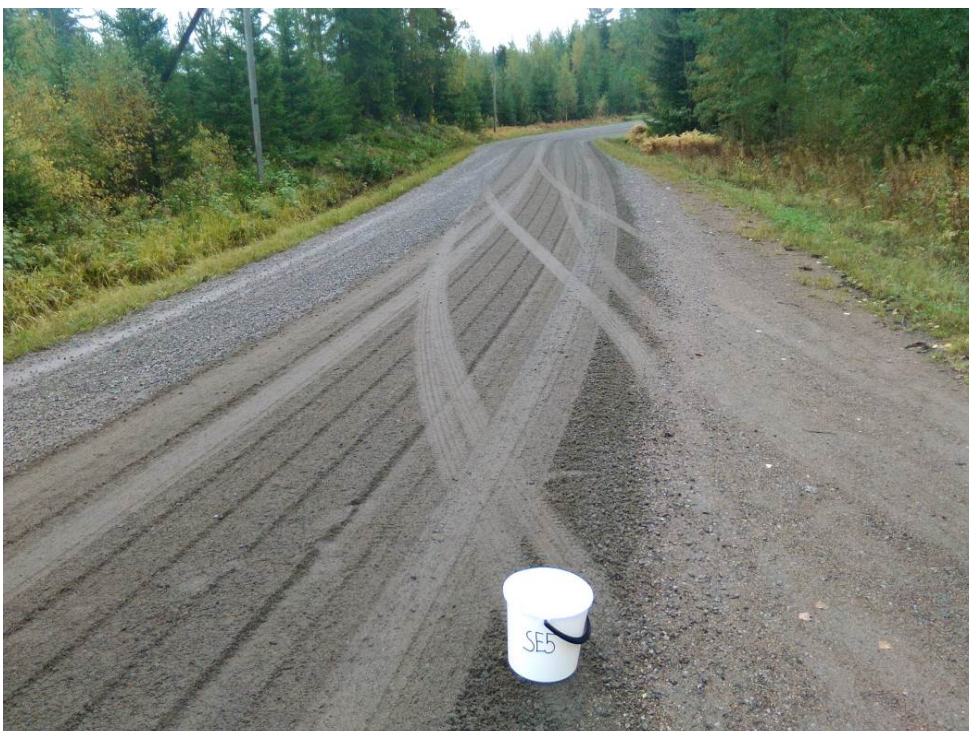
Alueurakan SE kohteessa 2 tehtiin normaalia syyssorastusta. Kuvassa 32 on esitetty tyypillinen sorastuksen lopputulos. Tutkittujen rakeisuusnäytteiden (kuva 33) perusteella sorastuksen lopputulos täyttää vaatimukset. Kuvassa 34 on esitetty vertailu tutkittujen näytteiden keskimääräisen rakeisuuden (vihreä käyrä) ja sorastumurskeen tyyppirakeisuuden välillä (sininen käyrä). Raekokojakaumat vastaavat suhteellisen hyvin toisiaan. Kuvasta 32 huomataan myös sorastuksen jälkeisen muokkauksen ja tiivistämisen merkitys. Näytteenottohetkellä vain toinen puoli tiestä oli muokattu ja tiivistetty ja toisen puolen toimenpiteet olivat käynnissä. Lopputuloksessa on merkittävä ero, kun levitetään pelkästään sorastumursketta verrattuna muokkaukseen ja tiivistykseen.

Kuva 32. Soratien pinta alueurakan SE kohteessa 2.

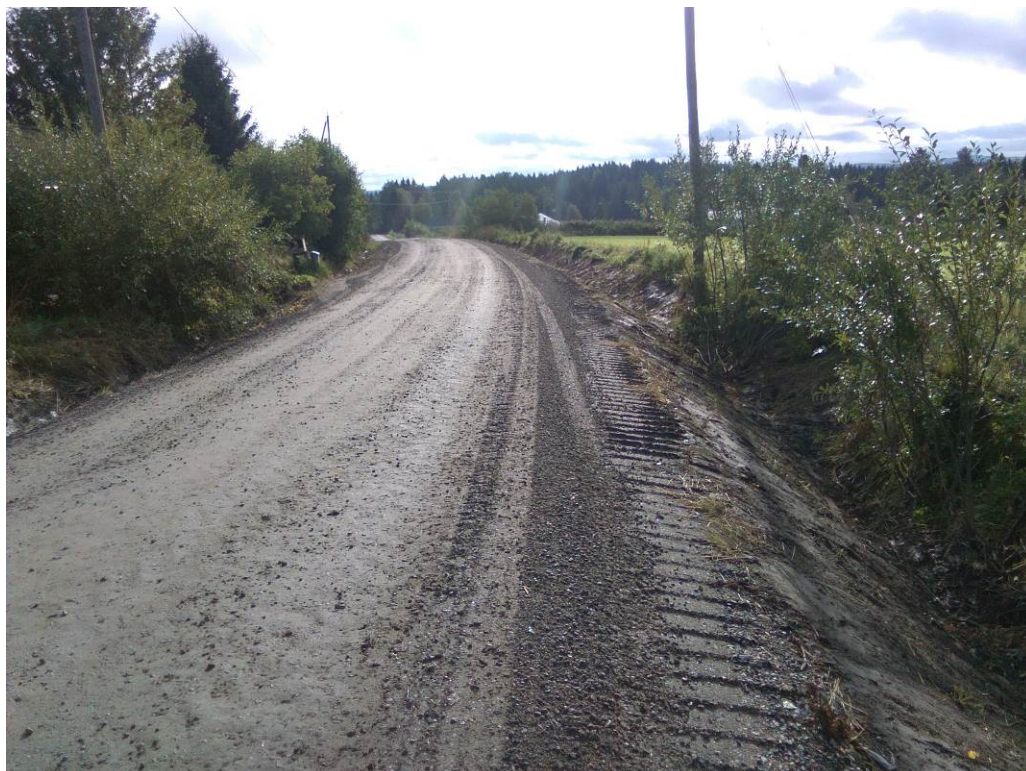
Kuva 37. Soratien pinta alueurakan SF kohteessa 1.

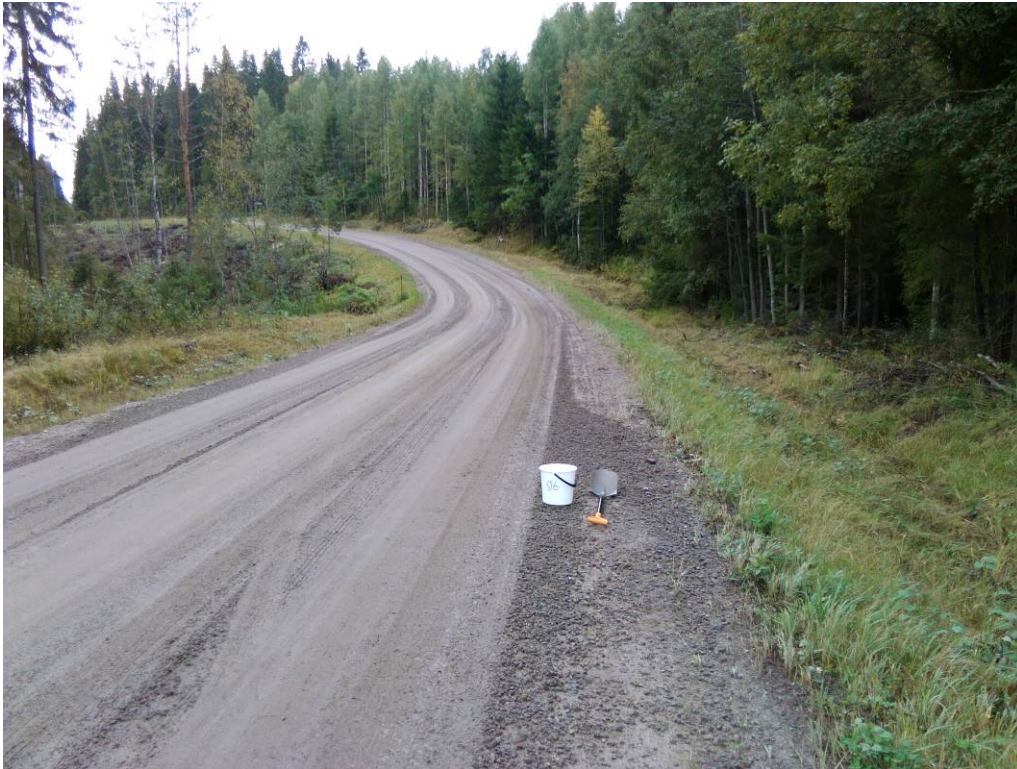
Alueurakan SF kohteessa 2 tehtiin aluevastaavan mukaan pintakelirikon korjausta syyssorastuksena. Kuvassa 39 on esitetty tyypillinen sorastuksen lopputulos. Tutkittujen rakeisuusnäytteiden (kuva 40) perusteella kulutuskerroksessa on hieman liian vähän hienoaainesta. Toisaalta tutkittujen näytteiden perusteella tien pinta on ennen sorastusta ollut paikoin hienorakeinen. Kohteesta ei ole laatudokumentteja käytössä. Urakoitsijalta saadun tiedon perusteella sorastukseen on käytetty kelirikkomurskeeksi soveltuvaa mursketta. Kelirikkomurskeen käyrä on roikkuva, kun taas tutkittujen näytteiden raekokojakaumat ovat suhteistuneita.

Kuva 39. Soratien pinta alueurakan SF kohteessa 2.

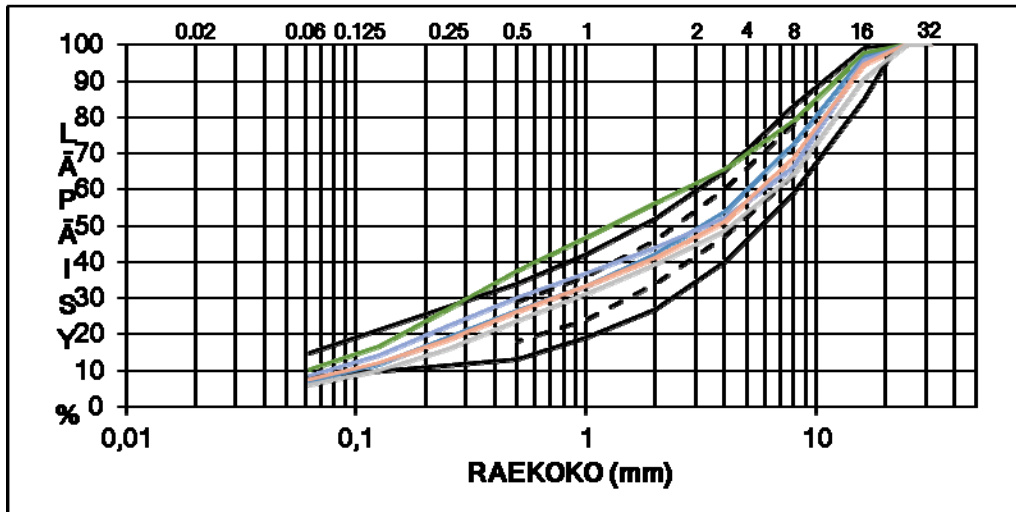
Kuva 40. Tutkittujen näytteiden rakeisuus alueurakan SF kohteessa 2 ( $n=5$ ). Mustalla yhtenäisellä viivalla ja katkoviivalla esitetään soratien kulutuskerrosmurskeen 0/16 rakeisuusvaatimukset.

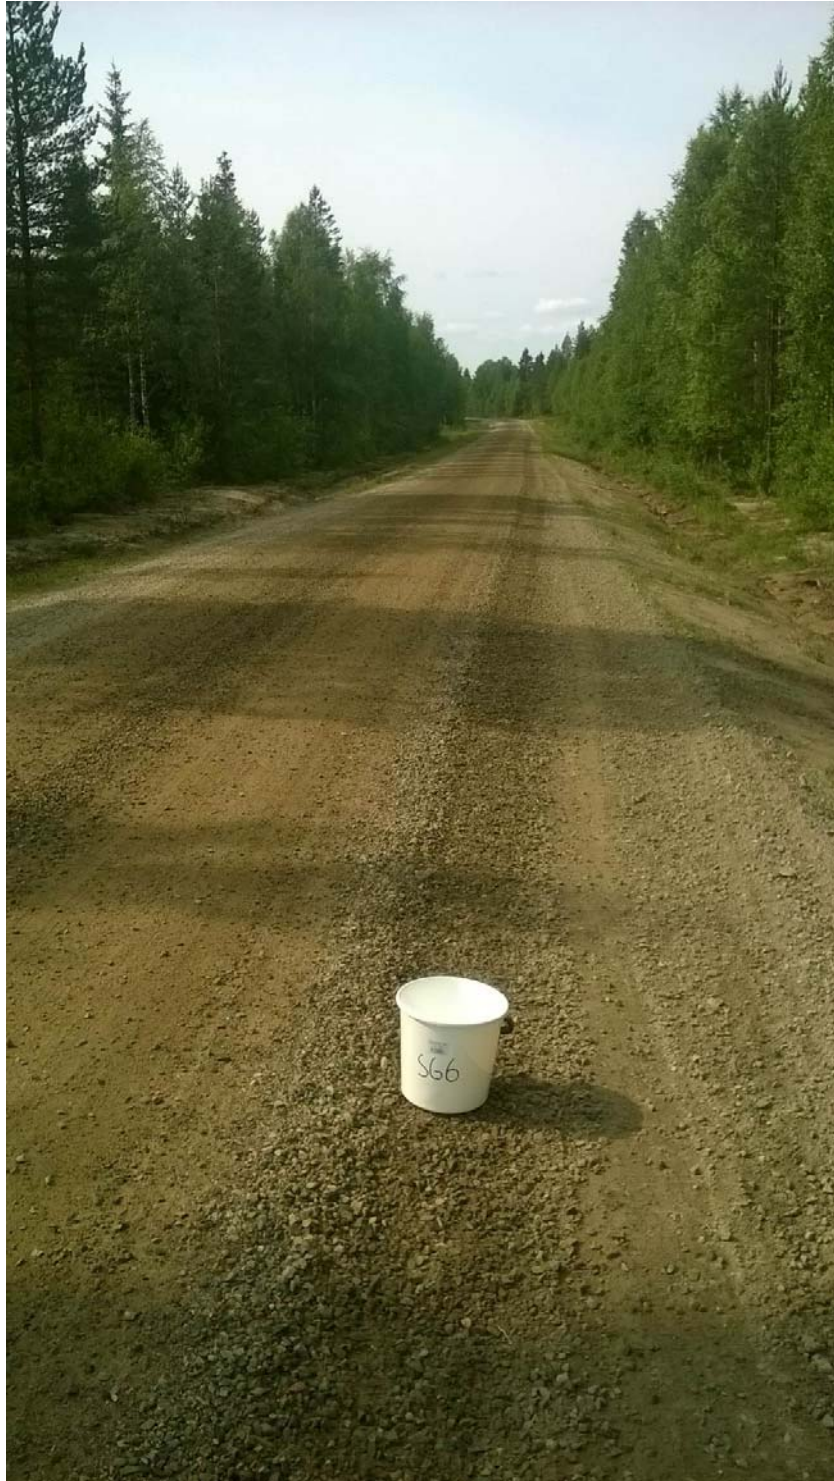
Alueurakasta SG testattiin vain yksi kohde. Kohteessa sorastettiin tietä kesällä samalla, kun vaihdettiin tierumpuja. Kuvassa 41 on esitetty tyypillinen tilanne näytteenottohetkellä. Sorastusmurskeet on levitetty tielle, mutta muokkauksia ja tiivistystä ei ole tehty. Tutkittujen rakeisuusnäytteiden (kuva 42) perusteella kulutuskerroksessa on hieman liian vähän hienoainesta.

Kuva 41. Soratien pinta alueurakan SG kohteessa 1.

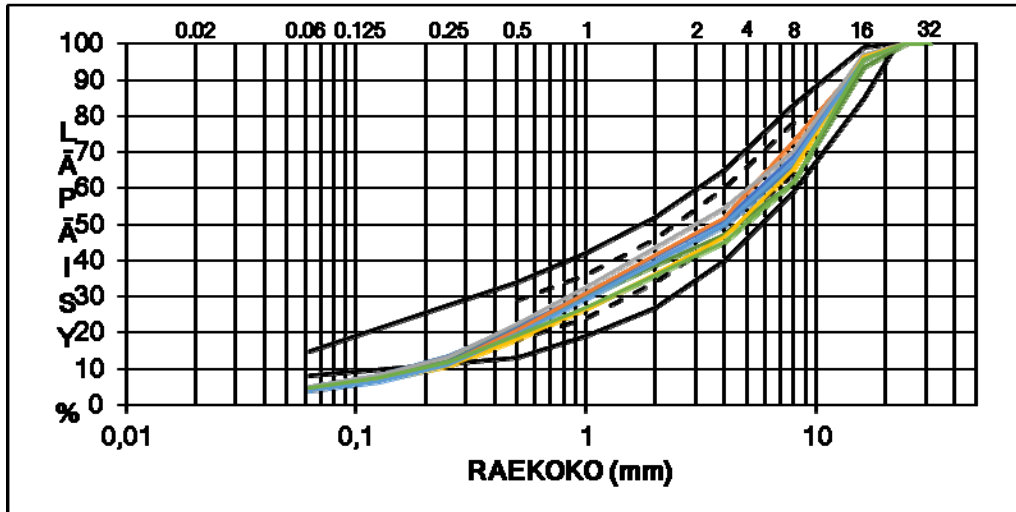
Kuva 42. Tutkittujen näytteiden rakeisuus alueurakan SG kohteessa 1 (n=8). Mustalla yhtenäisellä viivalla ja katkoviivalla esitetään soratien kulutuskerrosmurskeen 0/16 rakeisuusvaatimukset.

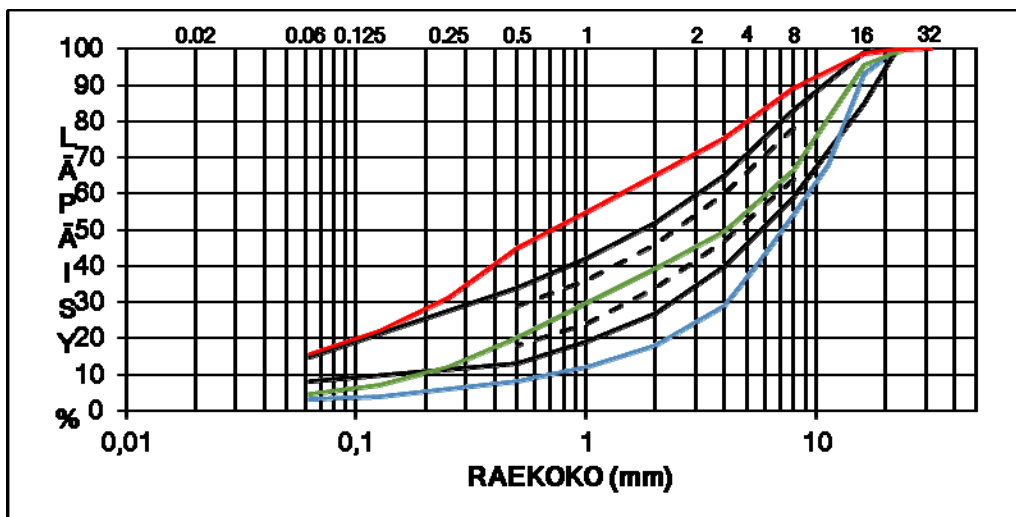
Kohteesta oli käytössä käytettävän sorastumurskeen tyyppirakeisuus ja tien pinnasta ennen sorastusta otettuja näytteitä, joiden perusteella sorastumurskeen rakeisuusalue oli valittu. Näiden raekokojakaumat ja tutkittujen näytteiden keskimääräinen rakeisuus on esitetty kuvassa 43. Lopputuloksen laatu riippuu voimakkaasti riittävästä muokkauksesta, homogenisoinnista ja tiivistämisestä, mutta sitä ei pystytä arvioimaan, koska toimenpiteet olivat kesken tutkimuksen näytteenottohetkellä.

Kuva 43. Tutkittujen näytteiden keskimääräinen rakeisuus (vihreä), käytetyn sorastusmurskeen tyyppirakeisuus (sininen) ja ennen sorastusta tien pinnasta otettujen näytteiden keskimääräinen rakeisuus (punainen) alueurakan SG kohteessa 1. Mustalla yhtenäisellä viivalla ja katkoviivalla esitetään soratien kulutuskerrosmurskeen 0/16 rakeisuusvaatimukset.

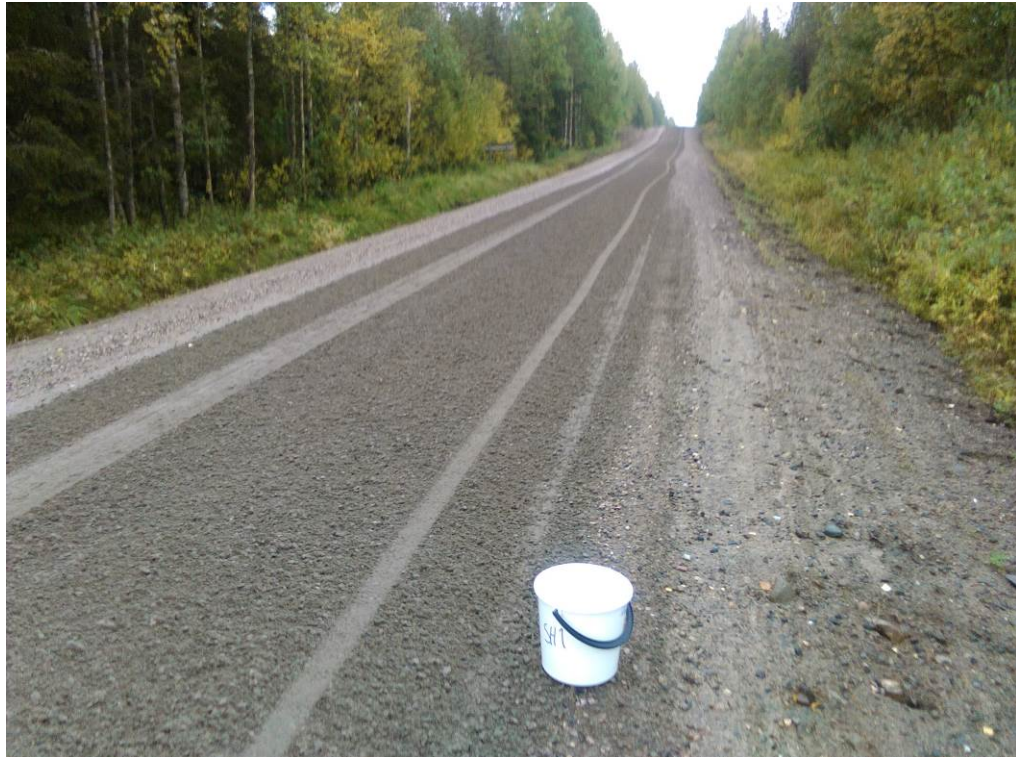
Alueurakan SH kohteessa 1 tehtiin normaalia syyssorastusta. Kuvassa 44 on esitetty tyypillinen sorastuksen lopputulos. Tutkittujen rakeisuusnäytteiden (kuva 45) perusteella sorastuksen lopputulos täyttää vaatimukset. Kuvassa 46 on esitetty vertailu tutkittujen näytteiden keskimääräisen rakeisuuden (vihreä käyrä) ja sorastusmurskeen tyyppirakeisuuden välillä (sininen käyrä). Raekokojakaumat vastaavat suhteellisen hyvin toisiaan. Kuvasta 44 ilmenee taas sorastuksen jälkeisen muokkauksen merkitys. Näytteenoton aikaan vain toinen puoli tiestä oli muokattu, toisen puolen toimenpiteet olivat käynnissä. Lopputuloksessa on merkittävä ero.

Kuva 44. Soratien pinta alueurakan SA kohteessa 1.

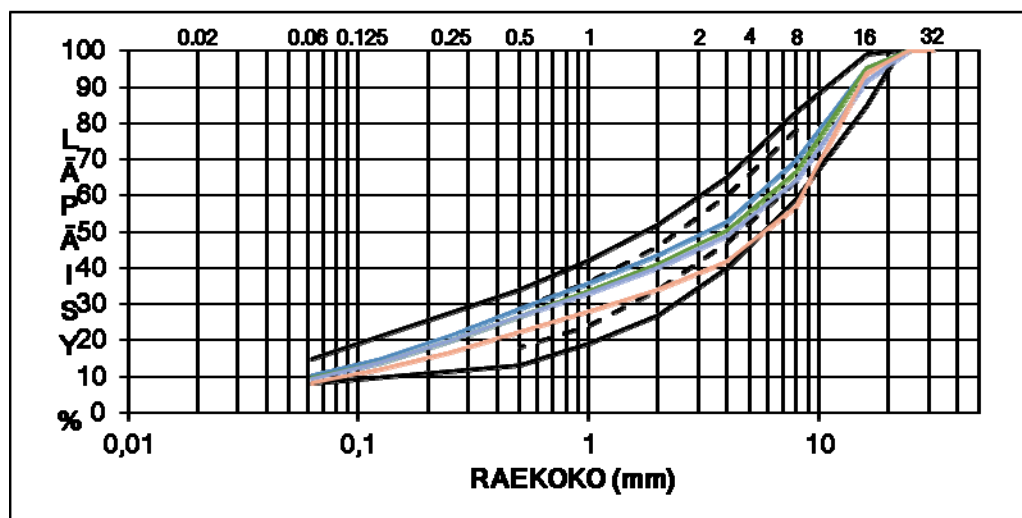
Kuva 45. Tutkittujen näytteiden rakeisuus alueurakan SH kohteessa 1 ( $n=4$ ). Mustalla yhtenäisellä viivalla ja katkoviivalla esitetään soratien kulutuskerrosmurskeen 0/16 rakeisuusvaatimukset.

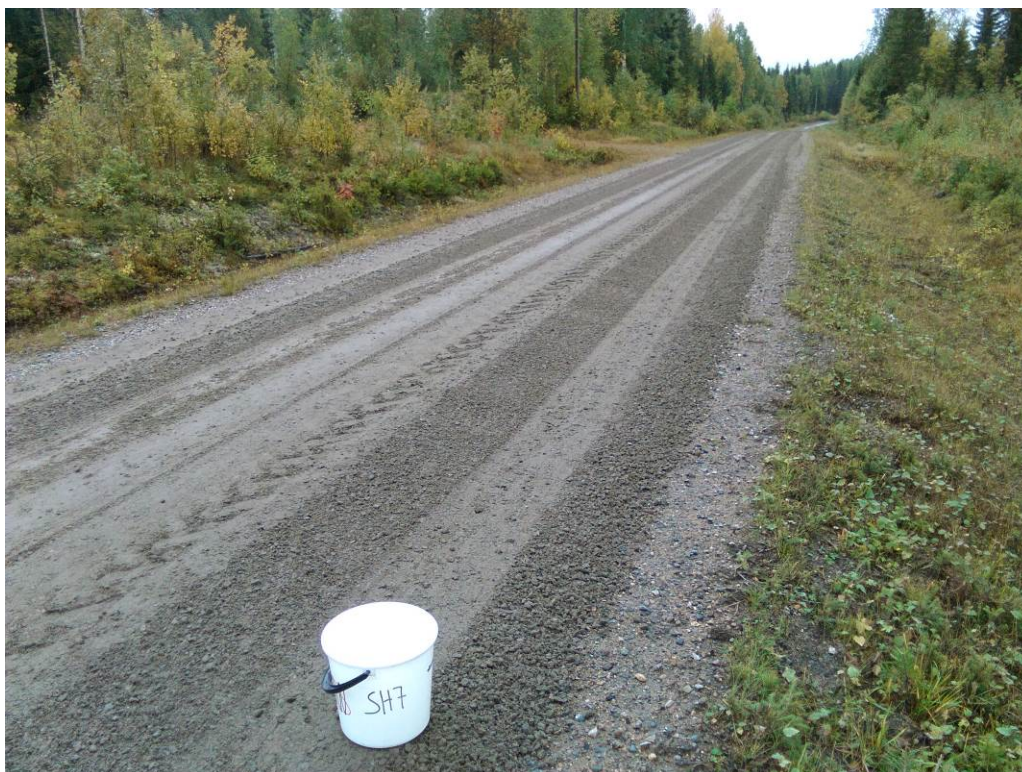
Alueurakan SH kohteessa 2 tehtiin normaalia syyssorastusta. Kuvassa 47 on esitetty tyypillinen sorastuksen lopputulos. Tutkittujen rakeisuusnäytteiden (kuva 48) perusteella sorastuksen lopputulos täyttää vaatimukset. Kuvassa 49 on esitetty vertailu tutkittujen näytteiden keskimääräisen rakeisuuden (vihreä käyrä) ja sorastumurskeen tyyppirakeisuuden välillä (sininen käyrä). Raekokojakaumat vastaavat hyvin toisiaan. Kuvasta 47 ilmenee myös muokkauksen yhteydessä tehtävän tiivistämisen merkitys. Tässä kohteessa tiivistämistä ei ole tehty. Hyvin vähäliikenteisellä tiellä pinta tiivistyy liikenteen vaikutuksesta hitaasti. Jos kosteusolosuhteet muuttuvat merkittävästi, saattaa tien pinta jäädä irtonaiseksi ja kulutuskerroksen elinkaari lyhenee.

Kuva 47. Soratien pinta alueurakan SH kohteessa 2.

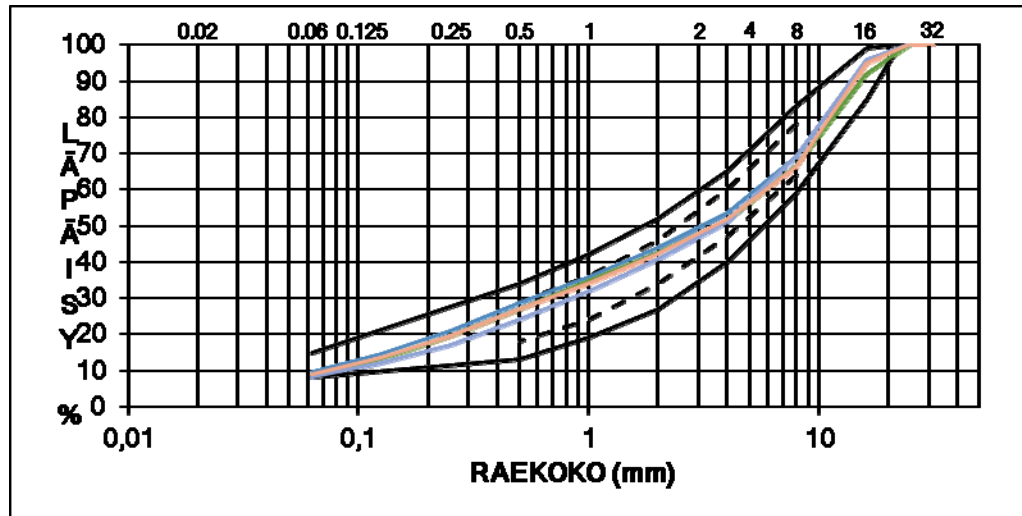
Kuva 48. Tutkittujen näytteiden rakeisuus alueurakan SH kohteessa 2 ( $n=4$ ). Mustalla yhtenäisellä viivalla ja katkoviivalla esitetään soratien kulutuskerrosmurskeen o/16 rakeisuusvaatimukset.

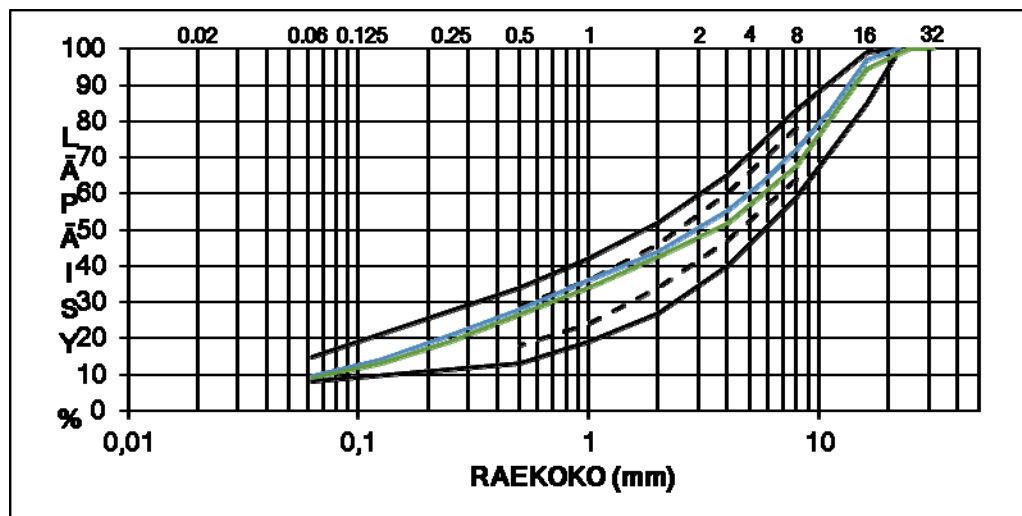
Kuva 49. Tutkittujen näytteiden keskimääräinen rakeisuus (vihreä) ja käytetyn sorastumurskeen tyyppirakeisuus (sininen) alueurakan SH kohteessa 2. Mustalla yhtenäisellä viivalla ja katkoviivalla esitetään soratien kulutuskerrosmurskeen o/16 rakeisuusvaatimukset.

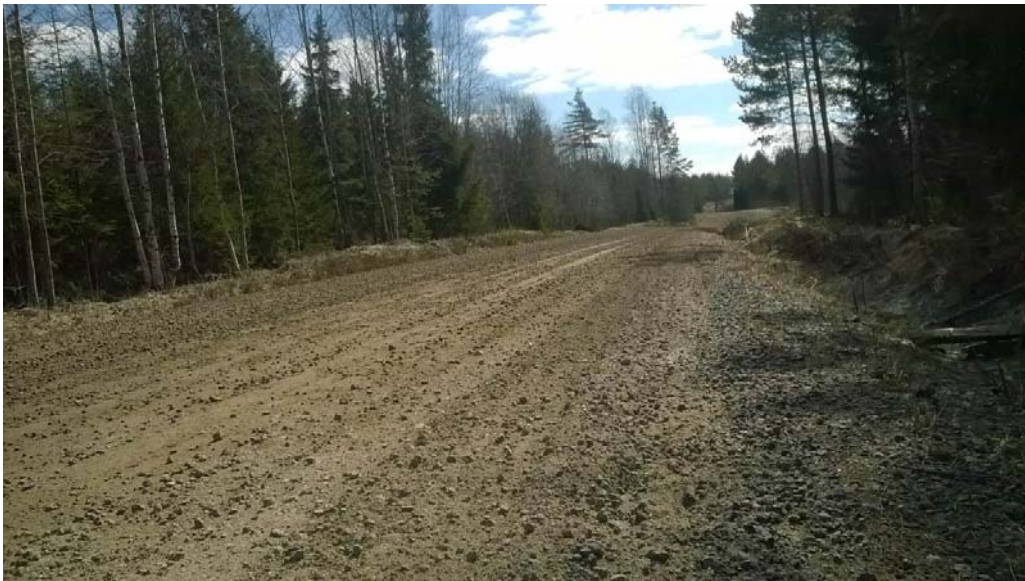
Alueurakasta SI testattiin vain yksi kohde. Kohteessa tehtiin sorastusta keväällä. Laatudokumentteja kohteesta ei ollut tutkimuksen käytössä. Sorastukseen on aluevas-  
taavalta saatujen tietojen mukaan käytetty vaatimukset täyttävää mursketta. Kuvassa 50 on esitetty tyypillinen tilanne sorastuksen jälkeen. Tien pinta on sorastustoimen-  
piteiden jälkeen melko irtonainen. Sorastuksen yhteydessä tien pinta tulisi myös tiiv-  
vistää. Tiivistäminen on kevät-sorastusten yhteydessä vielä kriittisempää verrattuna  
syksyllä tehtävään sorastukseen, koska yleensä keväällä sademäärä on pienempi. Täl-  
löin irtonaiseksi jäävä tien pinta ei välttämättä pääse sitoutumaan alhaisemman kos-

Kuva 50. Soratien pinta alueurakan SI kohteessa 1.

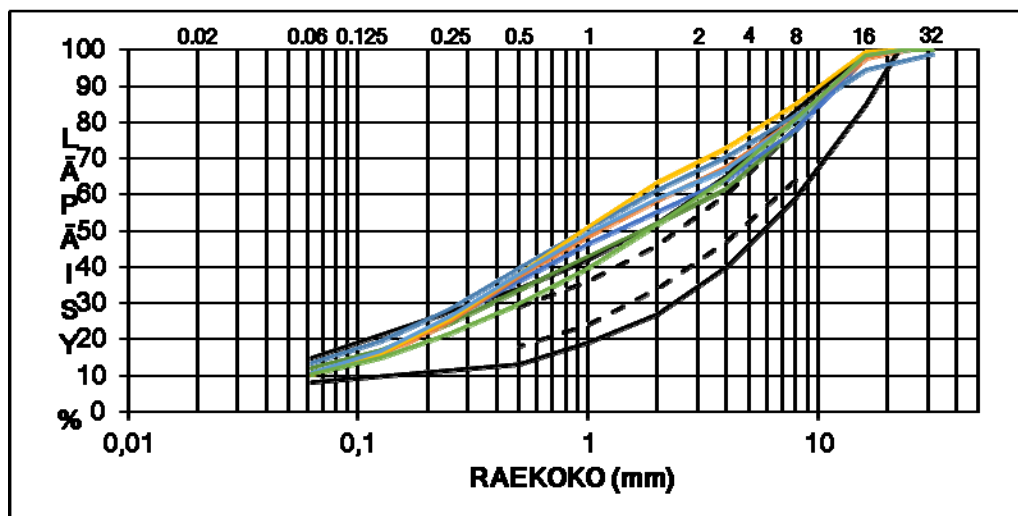
teuspitoisuuden takia. Tutkittujen rakeisuusnäytteiden (kuva 51) perusteella kulutuskerroksessa on pieni hiekkapatti.

Kuva 51. Tutkittujen näytteiden rakeisuus alueurakan SI kohteessa 1 ( $n=8$ ). Mustalla yhtenäisellä viivalla ja katkoviivalla esitetään soratien kulutuskerrosmurskeen 0/16 rakeisuusvaatimukset.

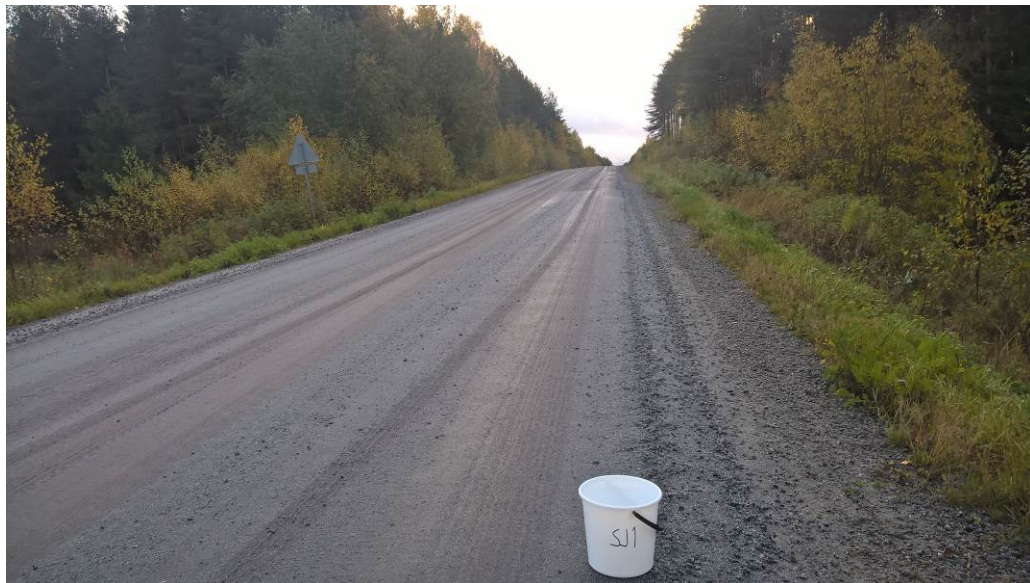
Alueurakan SJ kohteessa 1 tehtiin normaalia syyssorastusta. Kuvassa 52 on esitetty tyypillinen sorastuksen lopputulos. Tutkittujen rakeisuusnäytteiden (kuva 53) perusteella kulutuskerroksessa on jonkin verran liian vähän hienoaainesta. Kuvan 52 perusteella tien pinta näyttää kuitenkin hyvin tiivistyneeltä. Kohteesta ei ollut laitudokumentteja tutkimuksen käytössä.

Kuva 52. Soratien pinta alueurakan SJ kohteessa 1.

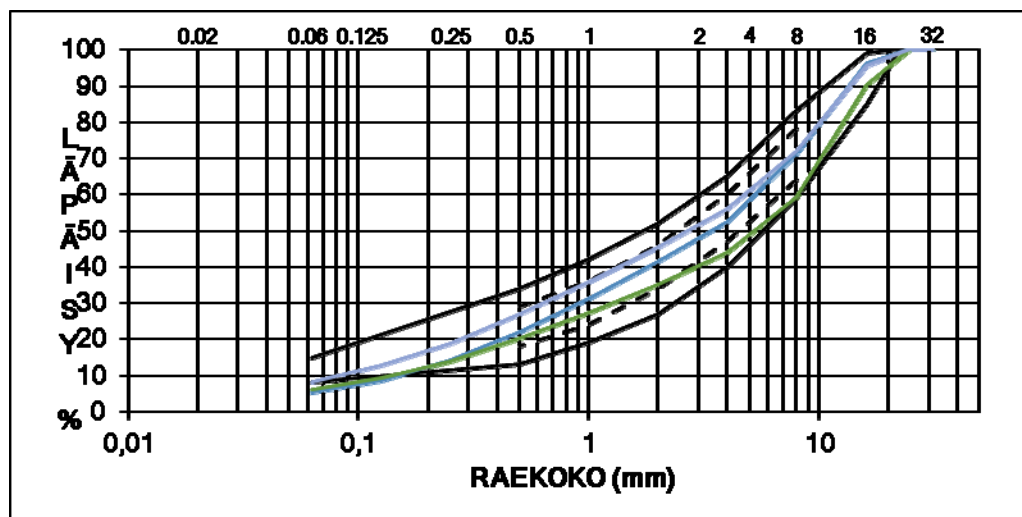
Kuva 53. Tutkittujen näytteiden rakeisuus alueurakan SJ kohteessa 1 ( $n=3$ ).  
Mustalla yhtenäisellä viivalla ja katkoviivalla esitetään soratien kulutuskerrosmurskeen 0/16 rakeisuusvaatimukset.

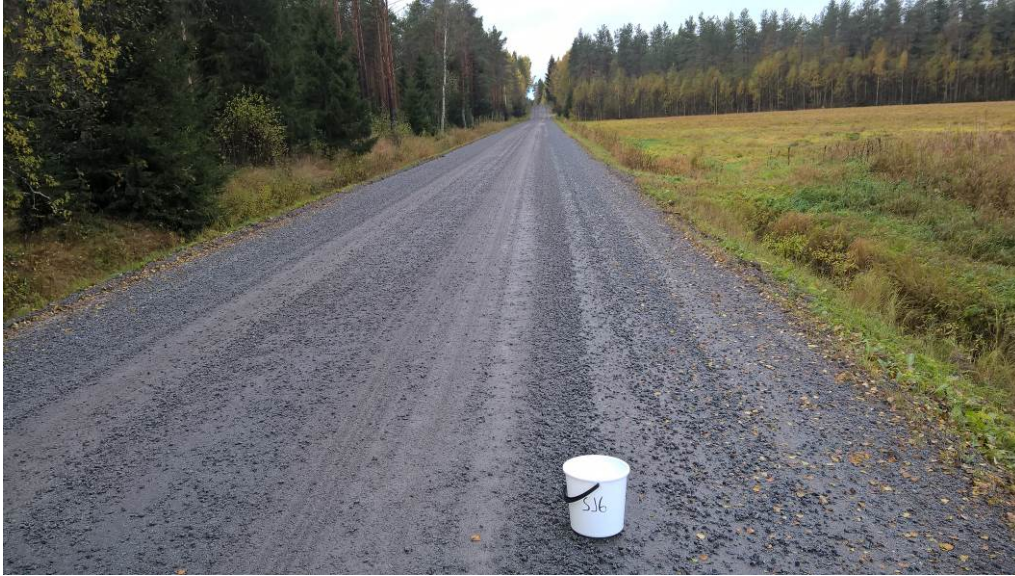
Alueurakan SJ kohteessa 2 tehtiin normaalia syyssorastusta. Kuvassa 54 on esitetty tyypillinen sorastuksen lopputulos. Tutkittujen rakeisuusnäytteiden (kuva 55) perusteella kulutuskerroksessa on jonkin verran liian vähän hienoaainesta. Muokkausta ei ollut näytteenottohetkellä tehty, ja tieosan sorastus oli vielä käynnissä. Kohteesta ei ollut laatudokumentteja tutkimuksen käytössä.

Kuva 54. Soratien pinta alueurakan SJ kohteessa 2.

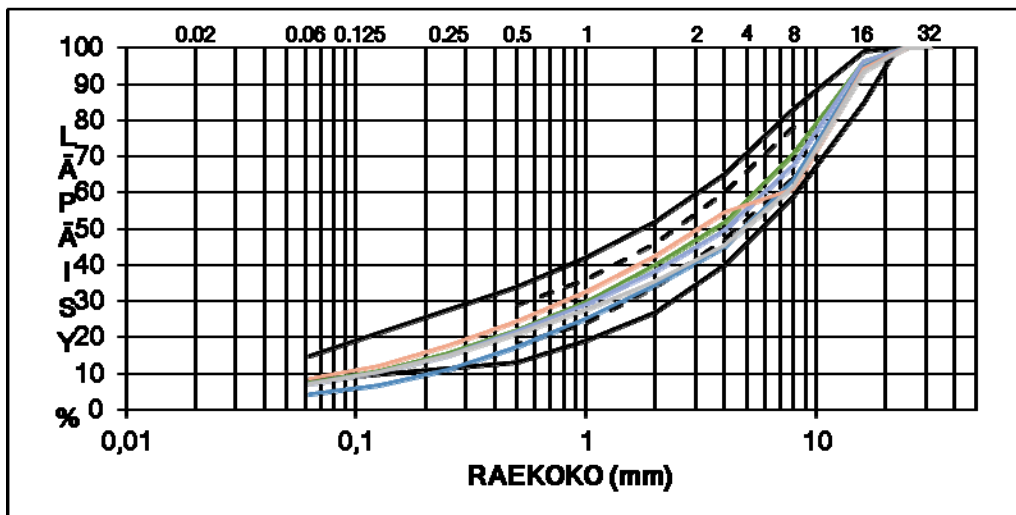
Kuva 55. Tutkittujen näytteiden rakeisuus alueurakan SJ kohteessa 2 ( $n=5$ ). Mustalla yhtenäisellä viivalla ja katkoviivalla esitetään soratien kulutuskerrosmurskeen 0/16 rakeisuusvaatimukset.

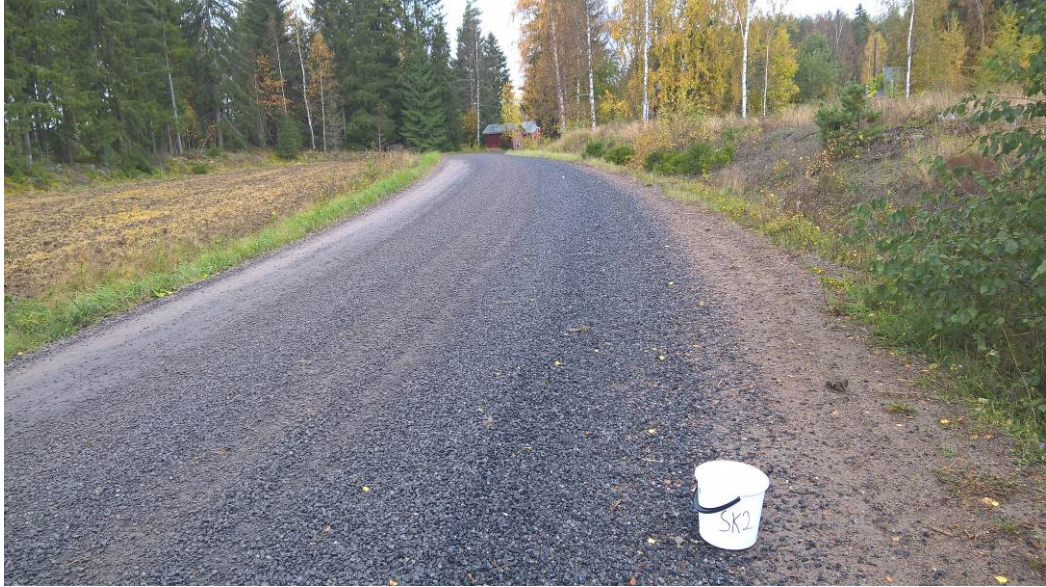
Alueurakan SK kohteessa 1 tehtiin näytteenottohetkellä tehtyjen havaintojen perusteella pintakelirikon korjausta syksyllä. Näytteenottohetkellä vanha kulutuskerros vaikutti todella hienorakeiselta ja vetiseltä. Kuvassa 56 on esitetty tyypillinen sorastuksen lopputulos. Tien pintaa ei ole muokattu tai tiivistetty sorastuksen jälkeen ja pinta on varsin irtonainen. Tutkittujen rakeisuusnäytteiden (kuva 58) perusteella kulutuskerroksessa on jonkin verran liian vähän hienoainesta ja raekokojakauman muoto on edelleen roikkuva. Kuvan 57 perusteella pintakelirikko-ongelma on ollut todellinen, ja vanha kulutuskerros on hyvin hienorakeinen. Tällaista pintaa on hankala muokata. Toisaalta karkea murske saattaa lentää ojiin ennen kuin se pääsee sitoutumaan vanhaan murskeeseen. Kohteesta ei ollut laatudokumentteja tutkimuksen käytössä.

Kuva 56. Soratien pinta alueurakan SK kohteessa 1.
